بررسی نمونه خرابی - بیرینگ

Failure Case Study- Bearing

تهیه کننده: میثم زمانیان

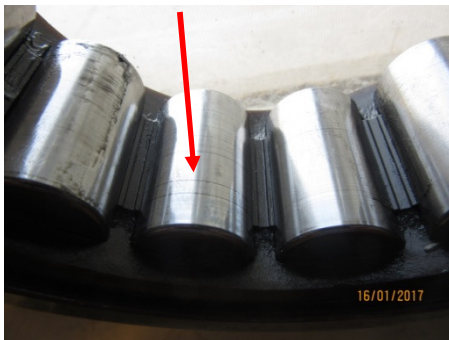
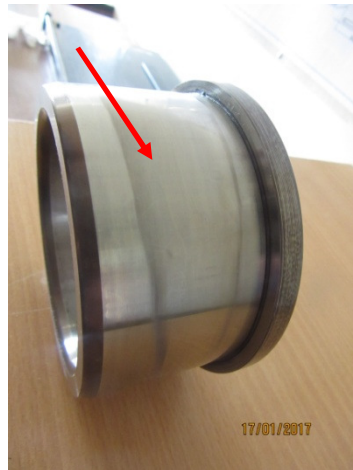
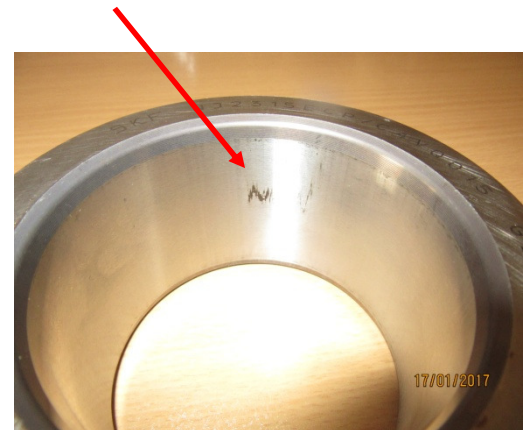
Bearing Number: NJ 2315 ECP/C4			شماره بیرینگ: NJ 2315 ECP/C4		
Bearing Type: Spherical Roller Bearing, Single Row, High Speed			نوع بیرینگ: رولبرینگ کروی، تک ردیفه، دور بالا		
Equipment: Electric Vibrator			نام تجهیز: ویراتور الکتریکی		
Application: Rotor Shaft			محل کاربرد: شفت روتور		
Rotation (rpm)	Power (Kw)	Ambient Temp.(C°)	دمای محیط (سانتیگراد)	توان (کیلووات)	سرعت دوران (rpm)
1500	5	-10 to +40	+۱۰ تا +۴۰	۶	۱۵۰۰
Overall Vibration	Horizontal (mm/s)	---	---	افقی (mm/s)	دامنه کلی
	Vertical (mm/s)	---	---	عمودی (mm/s)	ارتعاشات
Working Hours: 4200			ساعت کارکرد تا خرابی: ۴۲۰۰		
Type of Failure: Current Leakage			نوع خرابی: نشتی جریان		
Description: Current leakage is the main cause of failure. There are some flutes on the raceways and rolling elements of bearing, parallel to the rolling axis, which have been developed by current leakage.			علت خرابی: شکست بیرینگ بدلیل نشت جریان الکتریکی از سیم پیچ موتور ایجاد شده است. شیارهایی که به موازات محور دوران روی رینگ ها و غلتک ها مشاهده می شود، در اثر نشت جریان الکتریکی بوجود می آیند.
