# بررسی نمونه خرابی - بیرینگ

## Failure Case Study- Bearing

تهیه کننده: میثم زمانیان

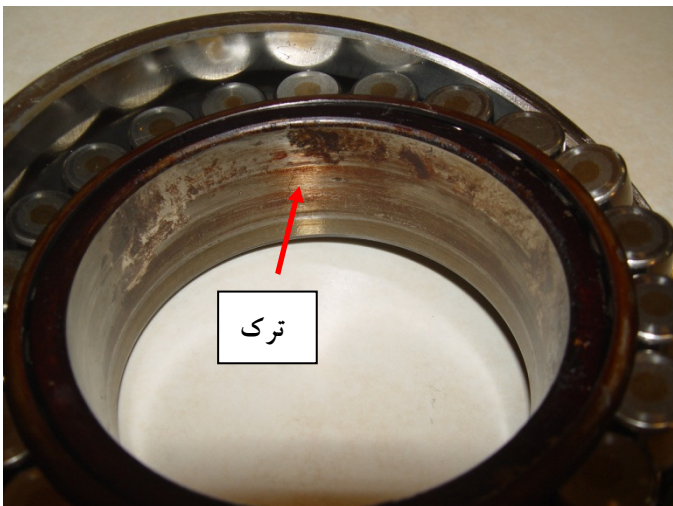
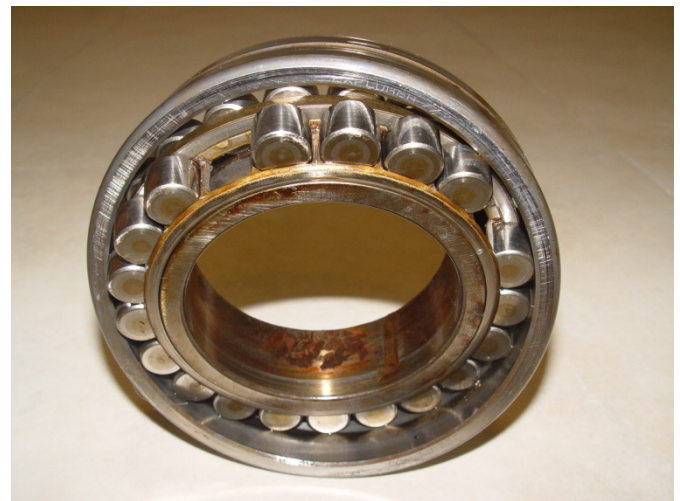
<b>Bearing Number:</b> 22216 EK/C3			شماره بیرینگ: 22216 EK/C3		
<b>Bearing Type:</b> Spherical Roller Bearing, with a Cylindrical or Tapered Bore			نوع بیرینگ: رولبرینگ کروی، با سوراخ استوانه‌ای یا مخروطی، دور بالا		
<b>Equipment:</b> Fan			نام تجهیز: فن		
<b>Application:</b> Main Shaft			محل کاربرد: شفت فن		
<b>Rotation (rpm)</b>	<b>Power (Kw)</b>	<b>Ambient Temp.(C°)</b>	دمای محیط (سانتیگراد)	توان (کیلووات)	سرعت دوران (rpm)
1000	30	+40 to +70	+۴۰ تا +۷۰	۳۰	۱۰۰۰
<b>Overall Vibration</b>	Horizontal (mm/s)	4.7	۴/۷	افقی (mm/s)	دامنه کلی
	Vertical (mm/s)	6.5	۶/۵	عمودی (mm/s)	ارتعاشات
<b>Working Hours:</b> 8000			ساعت کارکرد تا خرابی: ۸۰۰۰		
<b>Type of Failure:</b> Fretting Corrosion, Thermal Cracking			نوع خرابی: خوردگی فرسایشی در رینگ داخلی، ترک حرارتی		
<b>Description:</b> Excessive clearance between inner ring of bearing and shaft, which has been created by fretting corrosion, caused thermal cracking at right angle to the rotating direction.			علت خرابی: لقی رینگ داخلی بیرینگ روی شفت، که در اثر پدیده خوردگی فرسایشی رینگ داخلی روی داده است، باعث ایجاد ترک حرارتی در جهت عمود بر محور دوران هم شده است.
