# بررسی نمونه خرابی - بیرینگ

## Failure Case Study- Bearing

| <b>Bearing Number:</b> 22318CC/W33 | | | شماره بیرینگ: 22318CC/W33 | | |
| <b>Equipment:</b> Sieve | | | نام تجهیز: سرنده | | |

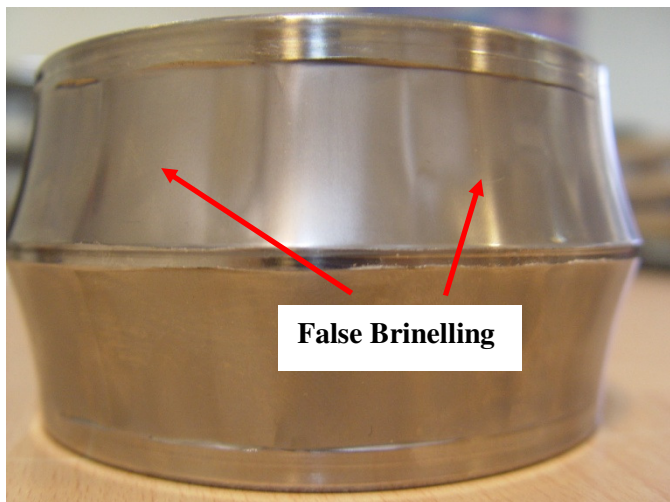
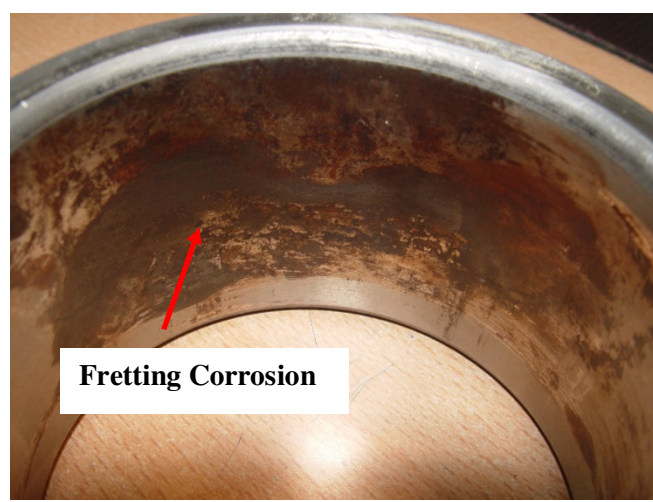
| <b>Type of Failure:</b> Fretting Corrosion (Inner Race), Brinelling (Rollers Raceway on Inner Ring) | | | نوع خرابی: خوردگی فرسایشی، برینلی شدن | | |
| <b>Description:</b> Due to its loading condition (impact loading), fretting corrosion happened on inner surface where it was in contact with the sieve shaft. Moreover, this kind of loading caused false brinelling on rolling element raceways. | | | علت خرابی: بدلیل نوع بارگذاری روی بیرینگ (بار ضربه‌ای)، در رینگ داخلی محل تماس با شفت سرنده اثرات خوردگی فرسایشی دیده می‌شود. همچنین محل نشیمن رولرها روی سطح خارجی گود شده است. | | |
